## بررسی علل خرابی های رخ داده در سازه های بنایی شهر سی سخت در زلزله سال ۱۳۹۹

## Investigation of the causes of failures in masonry structures in Si Sakht city during the 2010 earthquake

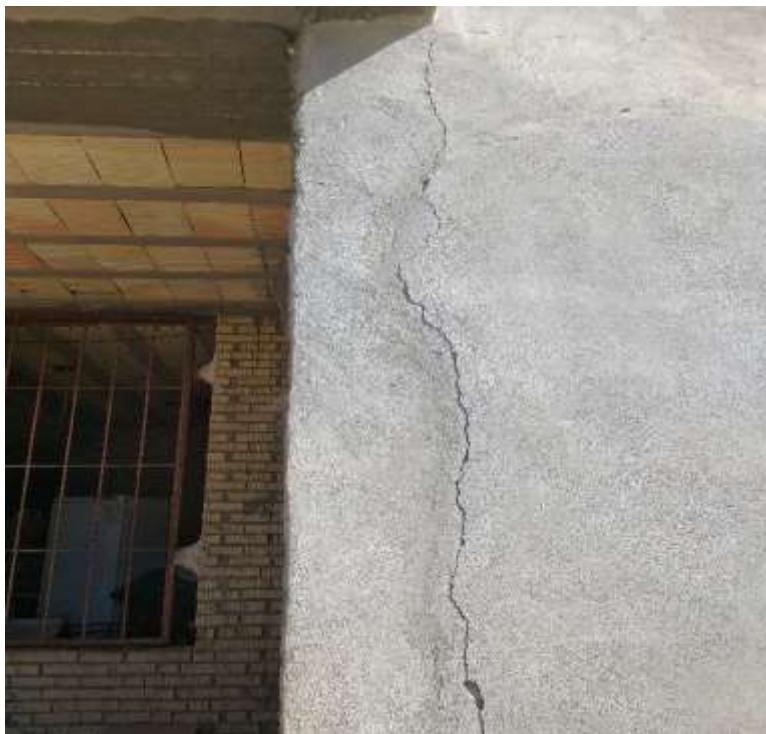
طبق بند ۸-۵-۵-۸ در دیوارهای باربر باید حداقل از میلگرد ۱۰ آجدار به ترتیب در فاصله یک سوم، یک دوم و دو سوم ارتفاع دیوار به صورت سرتاسری در طول دیوار در بندهای افقی استفاده کرد، مبحث هشت تأکید می کند این میلگردها باید تا محل کلاف قائم امتداد و داخل آن مهار شوند. این بند آیین نامه علاوه بر اینکه از حرکت خارج از صفحه دیوار جلوگیری می کند می تواند از شکست ناحیه هشت گیری دیوار با شناژ قائم نیز جلوگیری کند.

ایجاد ترک در ناحیه هشت گیری دیوار با شناژ قائم

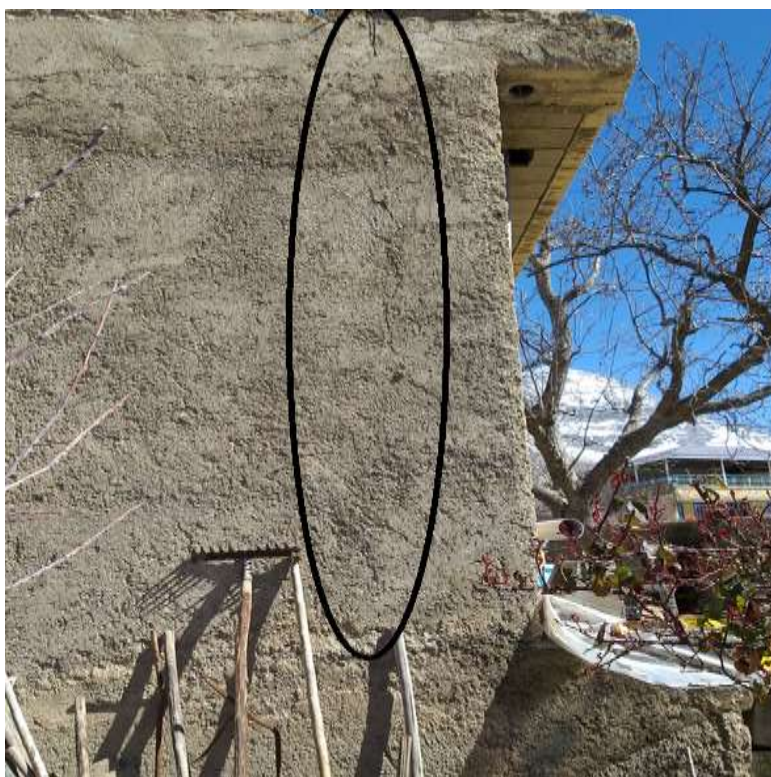
ایجاد ترک در ناحیه هشت گیری دیوار با شناژ قائم

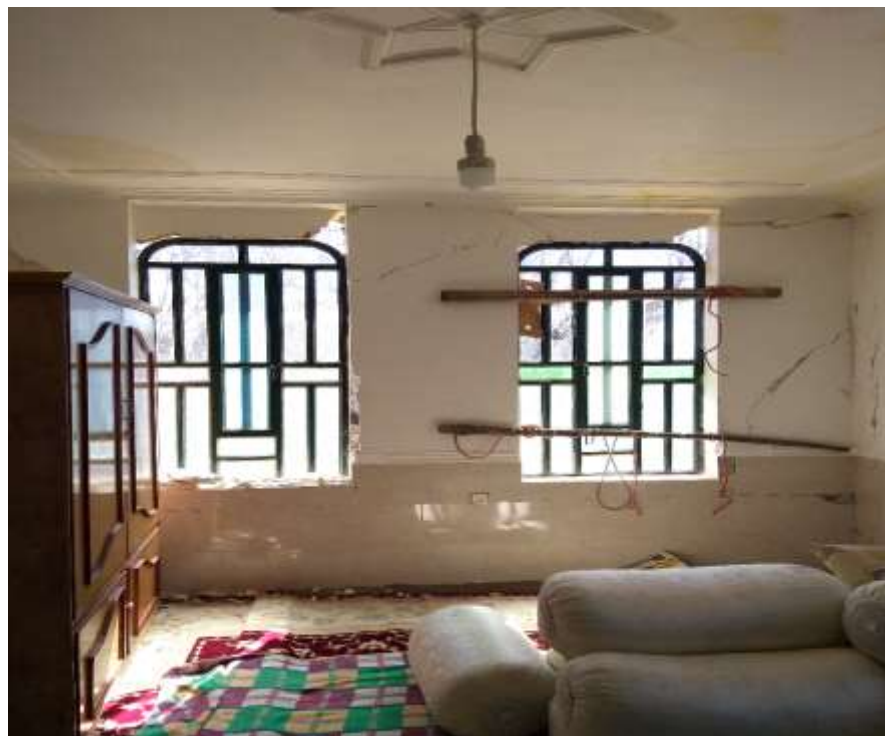
طبق بند ۸-۵-۵-۸ مجموع سطح بازشوهای داخل یک دیوار باربر نباید از یک سوم سطح آن بیشتر باشد. همچنین طول بازشوها نباید در هر دیوار باربر از نصف طول دیوار بیشتر باشد. عدم رعایت این دو اصل در دیوار زیر سبب ایجاد و گسترش ترک در دیوار شده است.

ایجاد ترک در سازه بنایی بخاطر عدم رعایت ضوابط بازشو

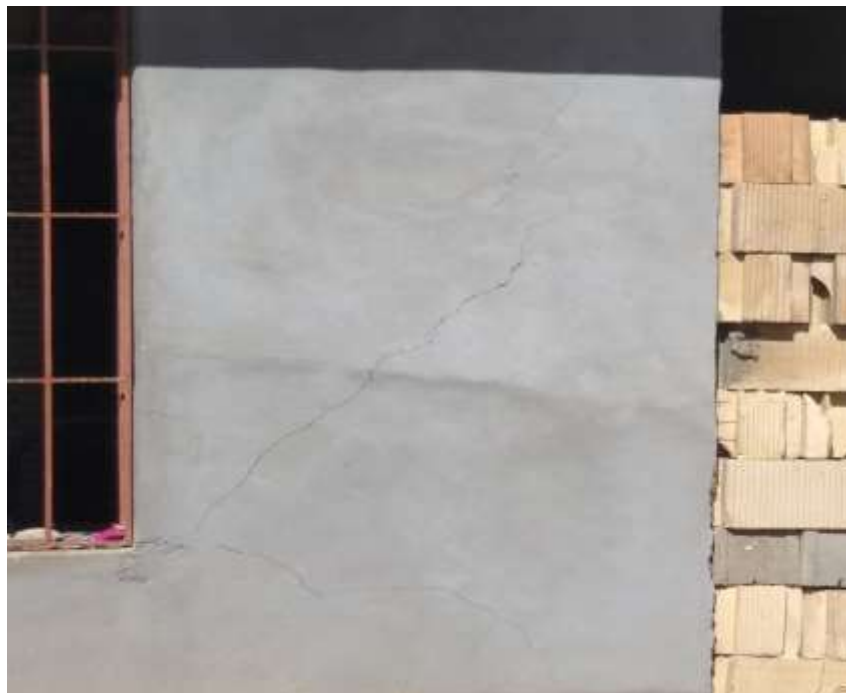
ایجاد ترک در سازه بنایی بخاطر عدم رعایت ضوابط بازشو

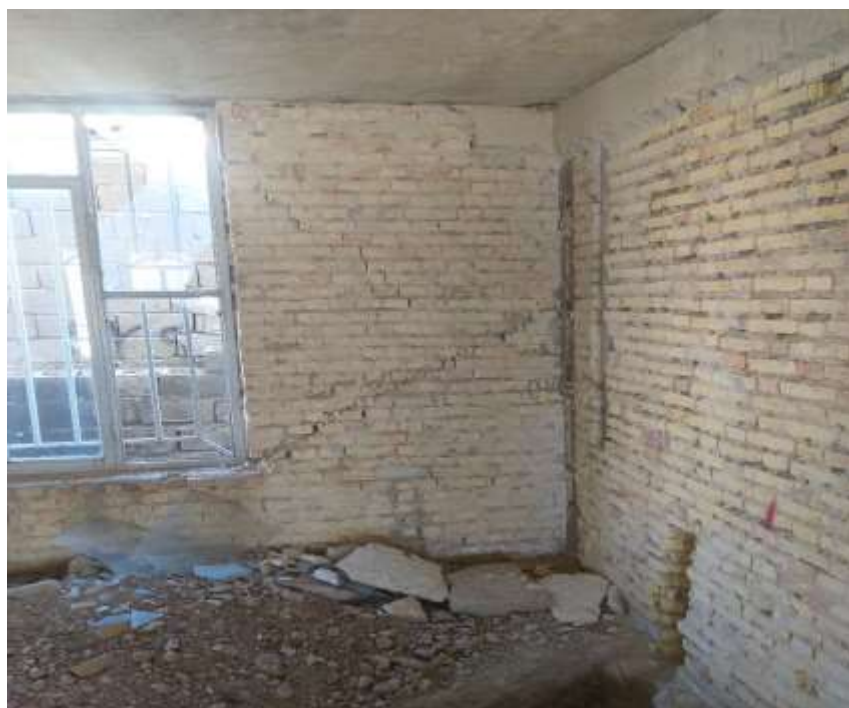
ایجاد ترک در سازه بنایی بخاطر عدم رعایت ضوابط بازشو

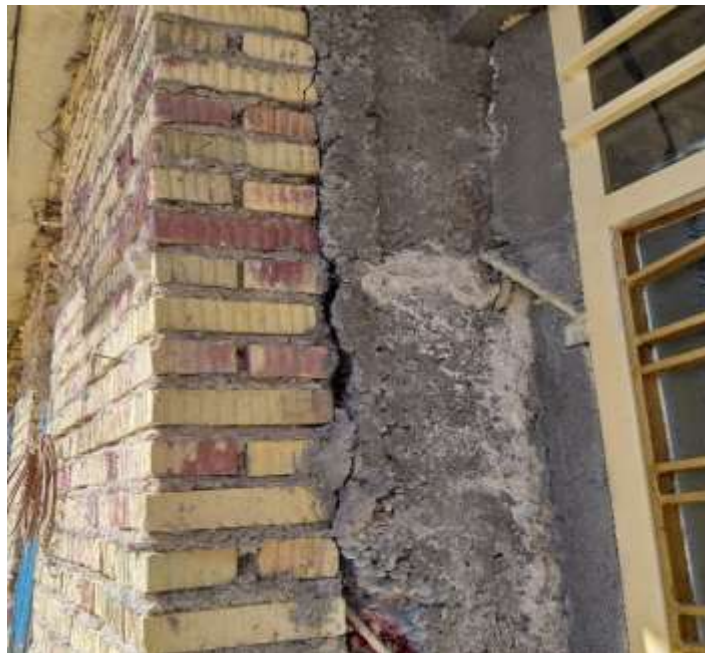
طبق بند ۷-۵-۵-۸ دیوارهای باربر باید در کف و سقف محکم شوند. عدم رعایت این بند برای نمونه در شکل ... با اجرای دیوار خارج از کلاف سبب حرکت خارج از صفحه دیوار شده و در شکل... با عدم تامین تکیه گاهی جانبی لازم سبب ریزش دیوار شده است.

اجرای دیوار خارج از کلاف

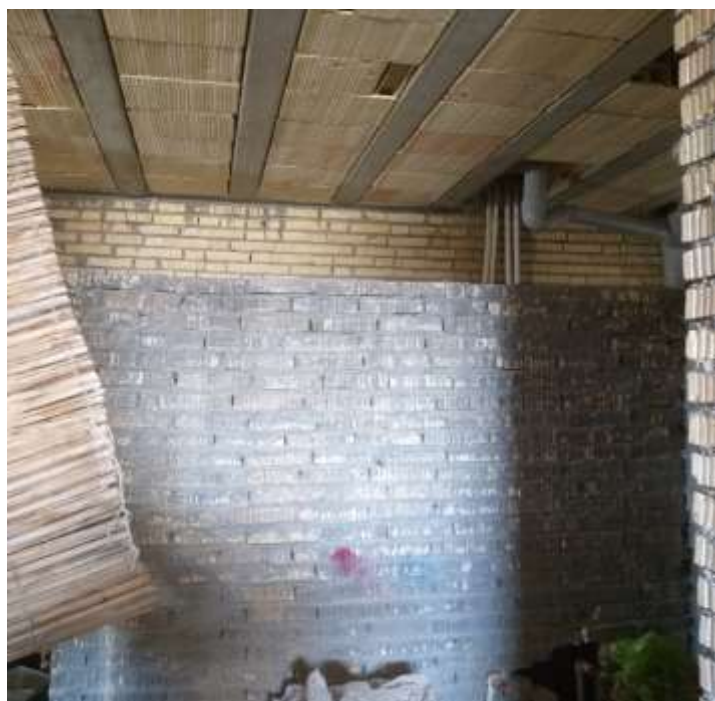
ریزش دیوار سازه بنایی بخاطر عدم تامین مهار مناسب برای دیوار

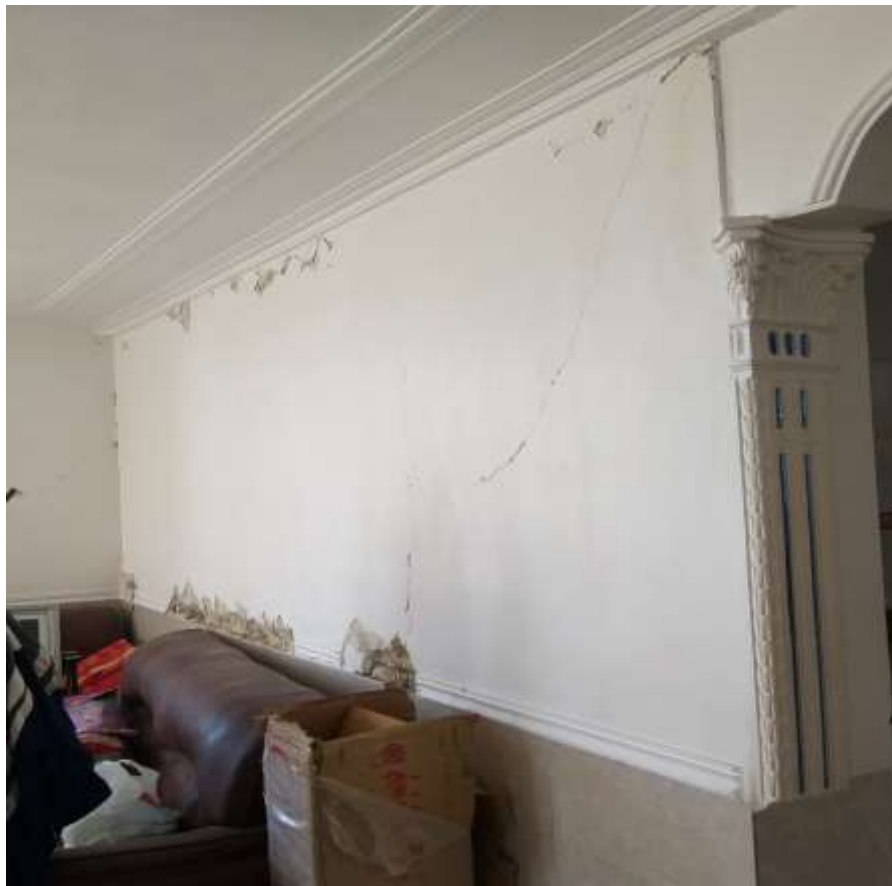
در اجرای سازه بنایی باید آجرها در آب خیس شوند تا آب ملات رو به خود جذب نکند. دیوار چینی باید با ملات ماسه سیمان با نسبت اختلاط یک سیمان و سه قسمت ماسه انجام گیرد. ضخامت بندهای افقی نباید کمتر از ۱۰ و بیشتر از ۱۲ میلی متر باشند. بندهای قائم باید از ملات پر شوند. عدم رعایت این نکات سبب اجرای بد و بروز ترک های افقی از نوع لغزشی در دیوار زیر شده است.

ایجاد ترک در دیوار بخاطر عدم اجرای مناسب

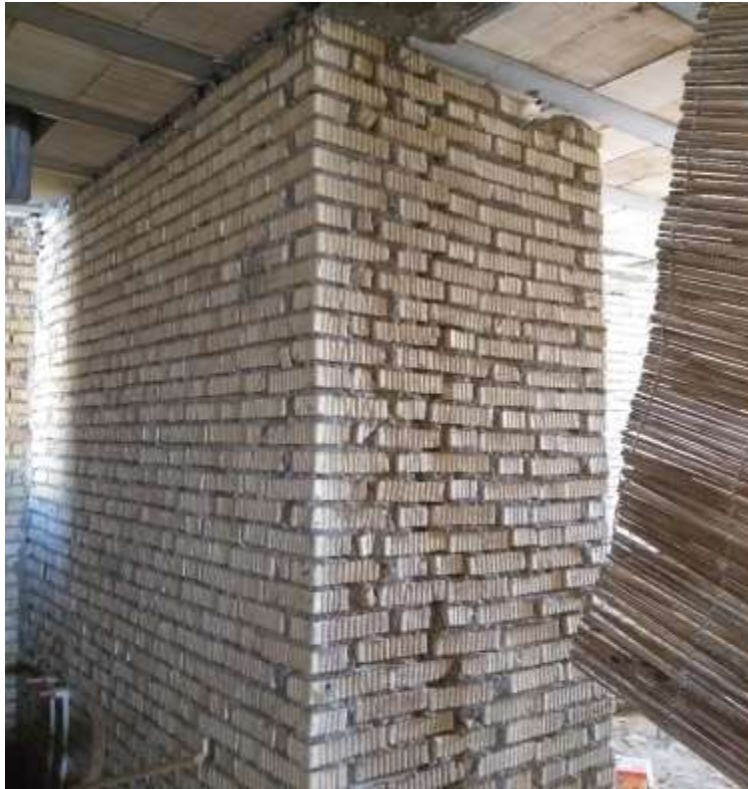
طبق بند ۸-۵-۵-۱۰-۲ کلاف های قائم باید در محل تقاطع دیوارها تعبیه گردد. عدم جانمایی درست کلاف قائم سبب عدم انسجام دیوار در برابر حرکت سازه در زلزله شده است.

عدم اجرای کلاف در محل تقاطع دو دیوار

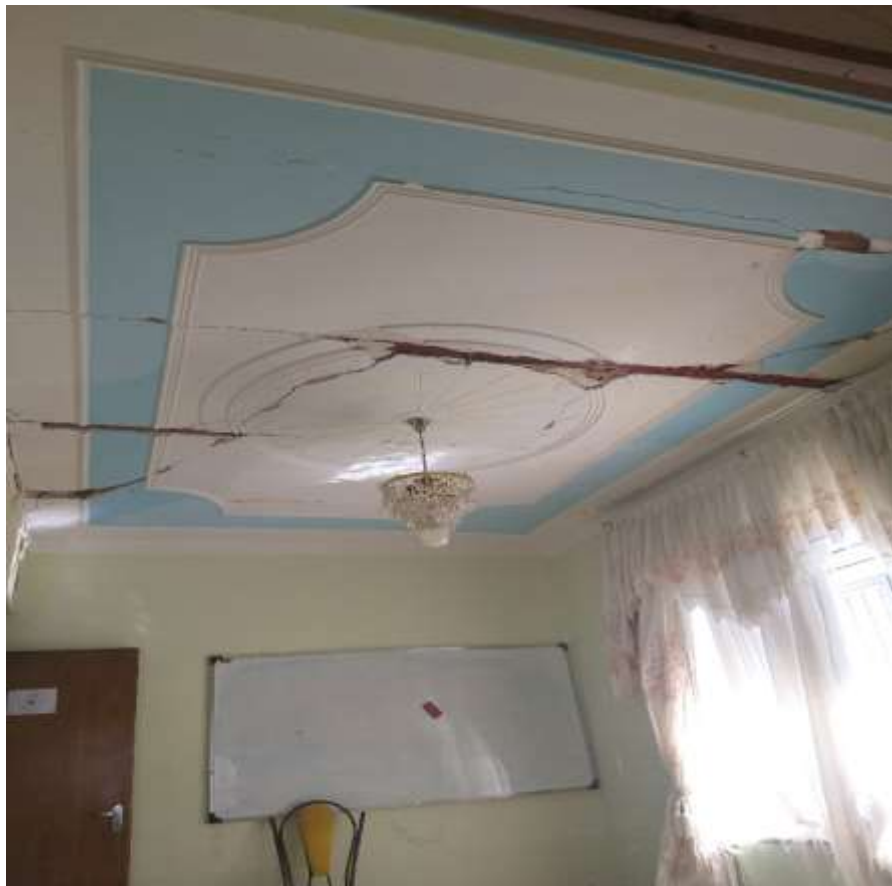
مبحث هشتم برای انسجام و یکپارچگی سقف طاق ضربی پیشنهادات زیر را برای اجرای این نوع سقف داده است. نمونه ای از خرابی سقف طاق ضربی در زلزله سی سخت در زیر آورده شده است.

خرابی سقف طاق ضربی در زلزله سی سخت

- فاصله بین تیرآهنهای سقف از ۱ متر بیشتر نشود.

۲ تیر آهنهای سقف باید در فواصل حداکثر ۲ متر توسط تیرآهنهای عرضی حداکثر یک شماره کمتر از تیرآهن اصلی که در دل تیرآهنهای سقف قرار میگیرند به یکدیگر متصل گردند. لازم است انتهای تیرآهنهای سقف توسط تیرآهنهای دیگری که در امتداد عمود بر تیرهای سقف هستند به یکدیگر متصل شوند.

- ۴ تیرآهنهای سقف به گونه مناسبی به کلاف افقی متصل شوند.

۵ تیرآهن انتهایی سقف باید در چشمه های ۱ متری حداقل به صورت یک چشمه در میان با تسمه یا میلگرد به شکل ضربدری به تیرآهن کناری خود مهار شود.

تکیه گاه مناسبی برای پاتاق آخرین دهانه طاق ضربی تعبیه گردد. این تکیه گاه میتواند با قرار دادن یک نیمرخ فولادی و اتصال آن با کلاف زیر خود یا با جاسازی در کلاف بتنی تأمین شود. چنانچه این تکیه گاه فولادی باشد باید با میلگردها یا تسمه های کاملاً کشیده و مستقیم در دو انتهای تیر و همچنین در فواصل کمتر از ۲ متر به آخرین تیرآهن سقف متصل گردد.

حداقل سطح مقطع میلگرد با تسمه که برای مهاربندی ضربدری تیرآهنهای سقف با استوار کردن آخرین دهانه به کار میرود میلگرد با قطر ۱۴ میلیمتر یا تسمه معادل آن میباشد.
